盘龙龙泉星空云著（KCPL2019-3-A4）一期 项目 2 期“9·11”一般高坠死亡 事故调查报告

经事故调查组综合研判，认定盘龙龙泉星空云著（KCPL2019-3-A4）一期项目 2 期“9·11”一般高坠死亡事故是一起因施工升降机使用过程中工人操作不当导致的一般生产安全责任事故。

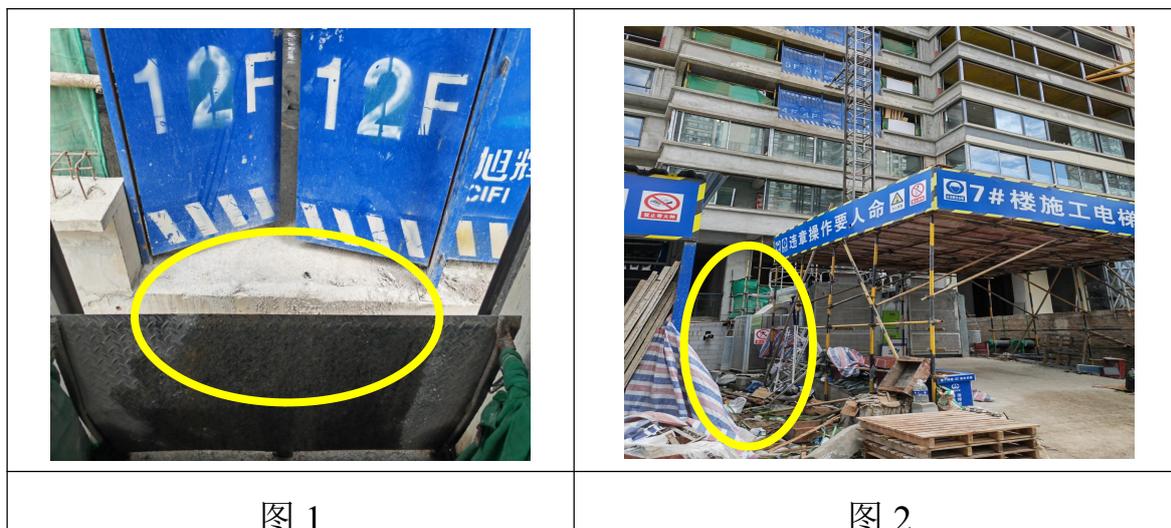
2024年9月11日上午7时50分许，施工升降机司机钟**将右侧吊笼运行至一楼，接到强勇公司唐**、梁*、史**、赖*、杨**5人；上午8时许，施工升降机运行至9楼接到普工敖**。敖**从9楼进入到施工升降机后，站在吊笼内侧门口，此时吊笼内含司机共有7人；上午8时10分许，施工升降机运行至12楼停靠，赖*打开吊笼门，放下连接翻板，打开层站处防护门后进入12楼里面，杨**和史**随之进入楼层内，3人未返回吊笼。此时吊笼内还有钟**（坐在驾驶位）、梁*（站在吊笼外侧）、唐**（站在吊笼内侧门口）、敖**（站在吊笼内侧门口）4人。唐**见无人离开，便擅自去关12楼层门，前脚踩在建筑物外边缘，双手向楼层外拉动闭合层站层门，身体准备退回施工升降机吊笼时，不慎从施工升降机与建筑物间的空隙处坠落下去。

该起事故发生地点位于盘龙区星空云著（KCPL2019-3-A4）一期项目 2 期 7 栋号施工升降机区域，事发坠落点在 12 楼层站口（图 1），与地面高约 40 米。死者坠下后，落在右侧吊笼外侧防护边缘处（图 2）。

唐**乘坐施工升降机未按照《JGJ215-2010 建筑施工升降机安装、使用、拆卸安全技术规程》5.2.25条^[2]之规定，擅自关闭层站层门，不慎从施工升降机与建筑物间的空隙处坠落身亡。唐**违章作业行为，是导致事故发生的直接原因。

强勇公司要认真汲取本起事故的教训，进一步加强对从业人员管理，认真做好安全生产教育培训工作，保证从业人员具备必要的安全生产知识和安全技能；要认真开展安全生产事故隐患排查治理工作，加强风险过程管控，采取技术、管理措施及时发现并消除事故隐患，要实现对隐患发现、确认、整改、验收、公示全过程闭环管理。同时，项目各参建单位责任人要强化安全生产责任意识，深刻吸取本次事故教训，在工地组织开展一次安全生产大检查，全面排查和消除事故隐患。
